## Gutachterliche Stellungnahme

# Geopotenziale und Georisiken auf dem Großen Feld in Velbert

Auftraggeber: Bürgerinitiative Große Feld, Bleiberg 62, 42551 Velbert

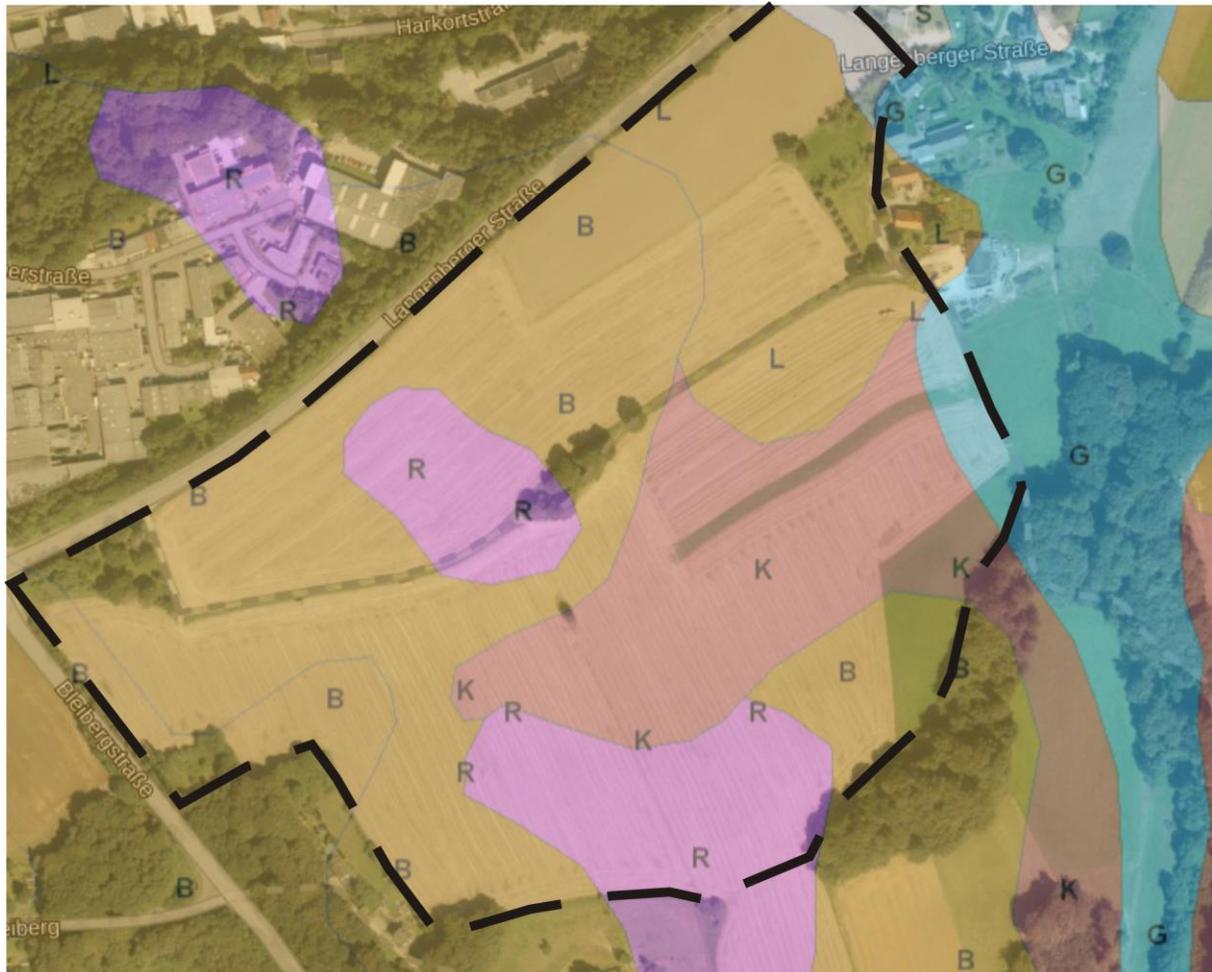
An Unterhängen und in Muldenlagen haben sich tiefgründige, sogenannte Kolluvien (K) gebildet, das Ergebnis von Bodenerosion und Bodenakkumulation. Diese Böden sind die fruchtbarsten Standorte auf dem Großen Feld.

Die tiefsten Lagen des Großen Feldes sind mit grundwassernahen Böden bedeckt, die als Gleye (G) bezeichnet werden. Sie sind in

Bachablagerungen und durch Bodenabtrag entstanden. Ihre Eigenschaften sind vom Wassereinfluss geprägt, so dass die Ackernutzung kaum in Frage kommt. Typischerweise werden diese Böden als Grünland oder forstlich genutzt.

Abbildung 1: Hauptbodentypen im Projektgebiet Große Feld (Signaturen im Text erläutert)

In geringerem Maße spielt Wassereinfluss auch in den sogenannten Pseudogley-Parabraunerden (L) eine Rolle. Hier ist nicht Grund-, sondern Stauwasser von Bedeutung. Es wird im Großen Feld von Toneinwaschungen im Unterboden verursacht. Solche Standorte vernässen in feuchten Perioden, trocknen aber auch schnell wieder aus, weil die dichten Bodenhorizonte die Wassernachlieferung aus der Tiefe verhindern und den Pflanzenwurzeln den Weg nach unten versperren.

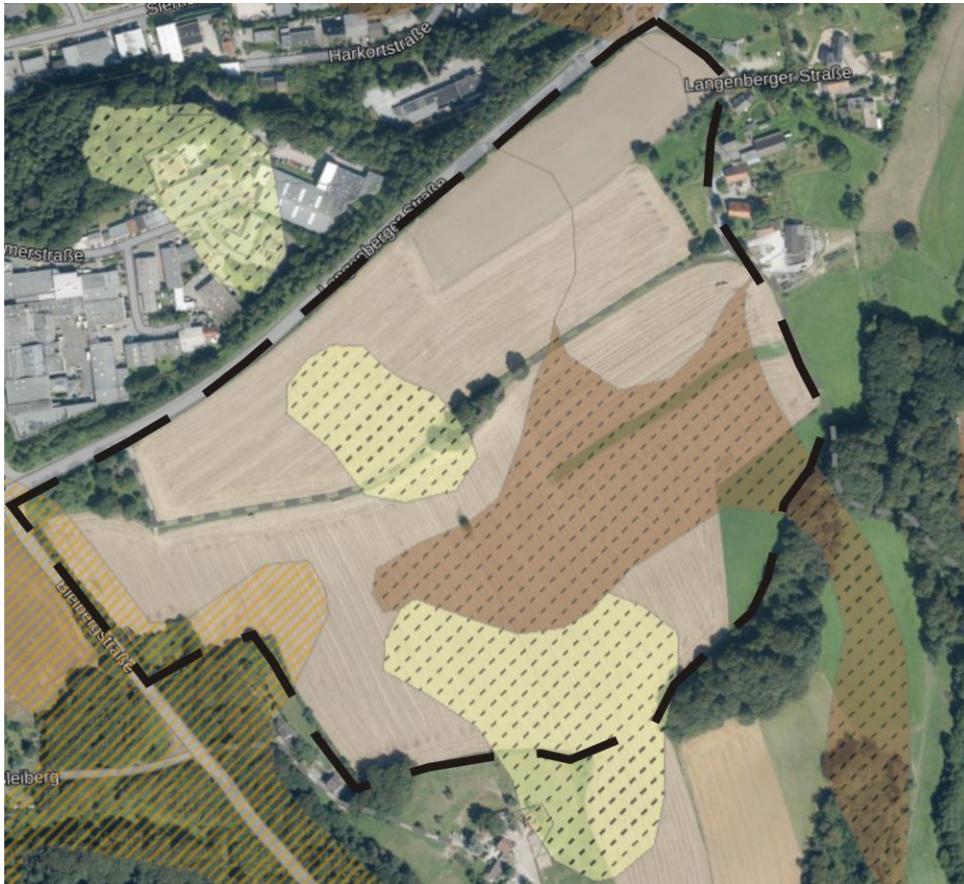
So liegt der besondere Wert der bereits beschriebenen flachgründigen Rendzinen in ihrem sehr hohen Biotopentwicklungspotenzial (Abb. 2, gelbe Signatur). Sie bieten bei einer extensiven Bewirtschaftung günstige Lebensbedingungen für in unserer Kulturlandschaft seltene Tier- und Pflanzenarten.

Die dunkelbraune Signatur in Abbildung 2 markiert Böden mit einer sehr hohen Bodenfruchtbarkeit und deckt sich mit der Lage der Kolluvisole im Großen Feld. Diese Standorte bieten aufgrund ihrer hohen Speicherkraft für Wasser und Nährstoffe hervorragende Bedingungen für den Anbau von Nahrungsmitteln und gehören zu den wertvollsten Ackerstandorten der Region. Sie haben aber auch eine große Bedeutung für die Pufferung von Schadstoffen. Schadstoffe werden in diesen Böden abgebaut oder fixiert und gelangen so nicht ins Grundwasser. Die Vorkommen der schützenswerten Böden sind begrenzt, umso wichtiger sind ihre Pflege und ihre Erhaltung.

Abbildung 2: Schutzwürdige Böden im Projektgebiet Große Feld (Signaturen im Text erläutert)

Die hellbraune Schraffur im Westen des Großen Feldes kennzeichnet tiefgründige Böden mit hoher Wasserspeicherkapazität. Im Projektgebiet sind das bestimmte, feinkörnige Braunerden. Sie können den Pflanzen auch in langen Trockenperioden genügend Wasser zur Verfügung stellen und haben vor allem im städtischen Umfeld eine wichtige Funktion für den Klimaschutz. Das in ihnen gespeicherte Wasser verdunstet in Hitzeperioden und wirkt abkühlend. Deshalb ist die Zerstörung oder die Versiegelung dieser Standorte auch mit einer Verschlechterung des lokalen Klimas und negativen Folgen für die menschliche Gesundheit verbunden (LANUV 2015 und 2016).

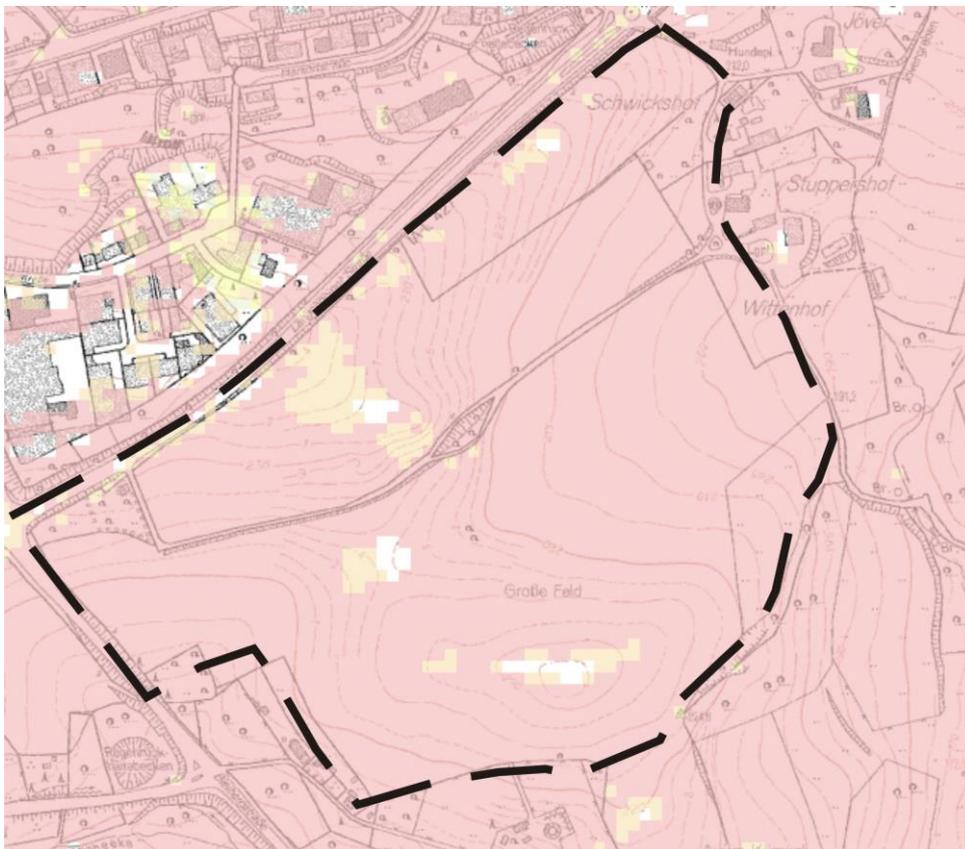
Die Topographie ist unruhig auf dem Großen Feld, die Hangneigungen liegen zwischen 9 % auf langen und bis zu 12 % auf kurzen Hangabschnitten. In Kombination mit leicht mobilisierbaren, schluffreichen Böden und hohen Niederschlagsenergien ergibt sich nach DIN 19708 eine sehr hohe potenzielle Erosionsgefährdung (Geologische Dienst NRW 2005, Abb. 3).

Abbildung 3: Natürliche Erosionsgefährdung (E.) nach DIN 19708 im Projektgebiet Große Feld; Signaturen: weiß = keine bis sehr geringe E., gelb = mittlere E., rot = sehr hohe E.

Gegenmaßnahmen sind bei einer weiteren landwirtschaftlichen Nutzung zwingend erforderlich. Hierzu steht ein ganzer Werkzeugkasten ackerbaulicher, landtechnischer und anderer Möglichkeiten zur Verfügung. Sie können bei fachkundiger Planung wirkungsvoll kombiniert werden und den Bodenverlust auf dem Großen Feld und die Belastung der Unterlieger durch Schlammeintrag verhindern.

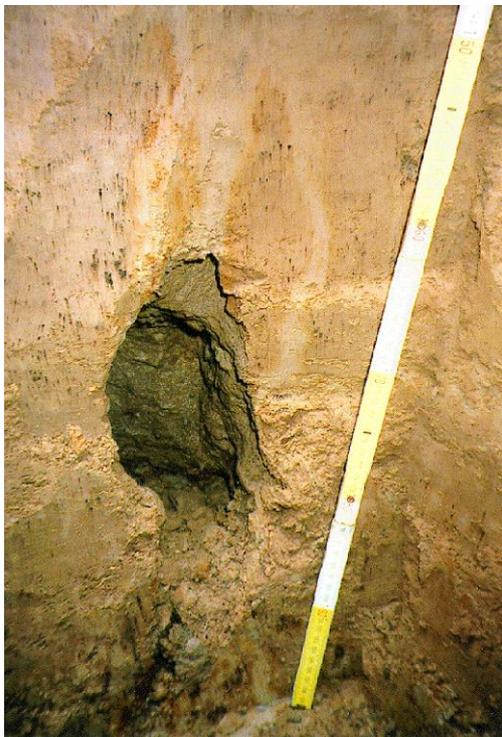
Dieser unterirdische Bodenabtrag startet in großen Bodenporen, zum Beispiel in Mausegängen, in denen Wasser schnell abfließen kann. Dabei löst es Bodenpartikel ab, vergrößert so den Porendurchmesser immer mehr und wäscht allmählich unterirdische Röhren oder Tunnels aus (Abb.

4). Die Tunnels erweitern sich in das lockerere Hangende hinein bis das Bodenmaterial in den Tunnel herabstürzt. So können Röhrendurchmesser von wenigen Millimetern auf im Extremfall bis zu 3 Metern anwachsen. Im fortgeschrittenen Stadium des Prozesses bricht die Tunneldecke unter Bildung von Sinklöchern ein. Im Verlauf eines Tunnels entstehen oft mehrere Sinklöcher mit der Tendenz sich zu vereinigen und dadurch einen Graben oder Gully zu schaffen (Abb. 5).

Abbildung 4: Tunnel in 180 cm Tiefe bei Pohlhausen, NRW

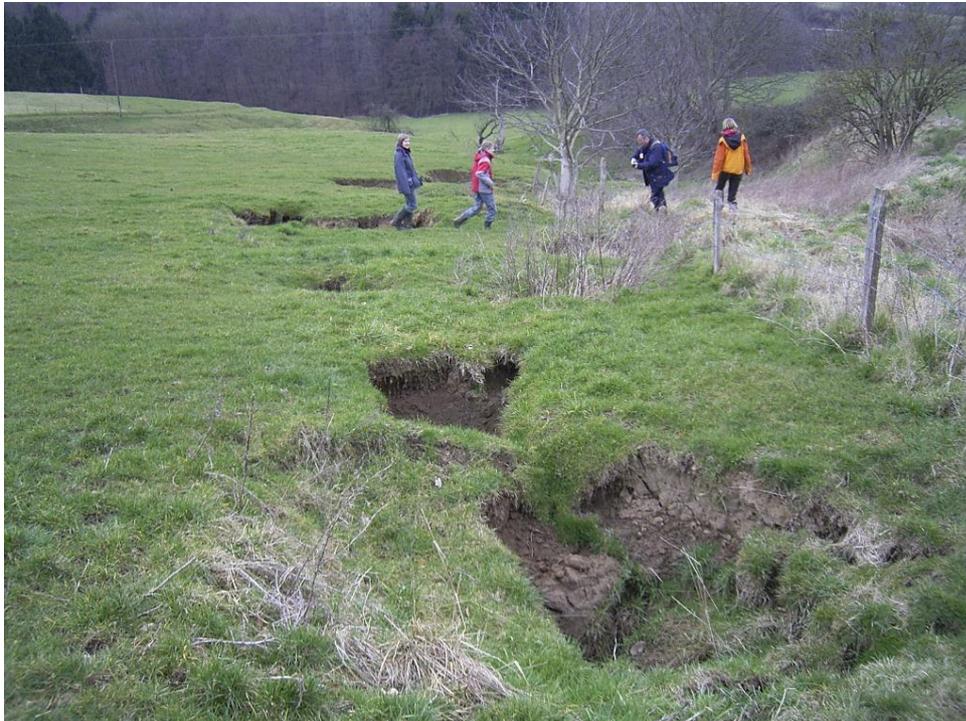
Abbildung 5: Galerie aus Sinklöchern bei Hennef, NRW

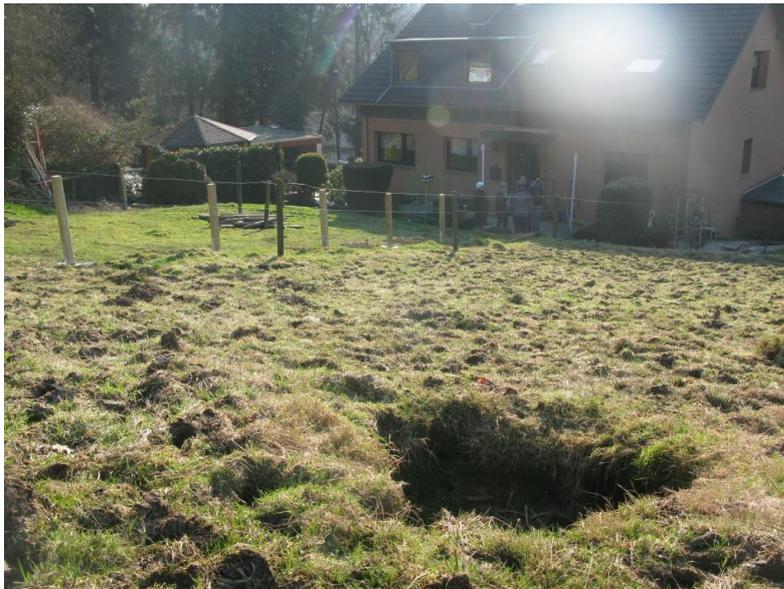
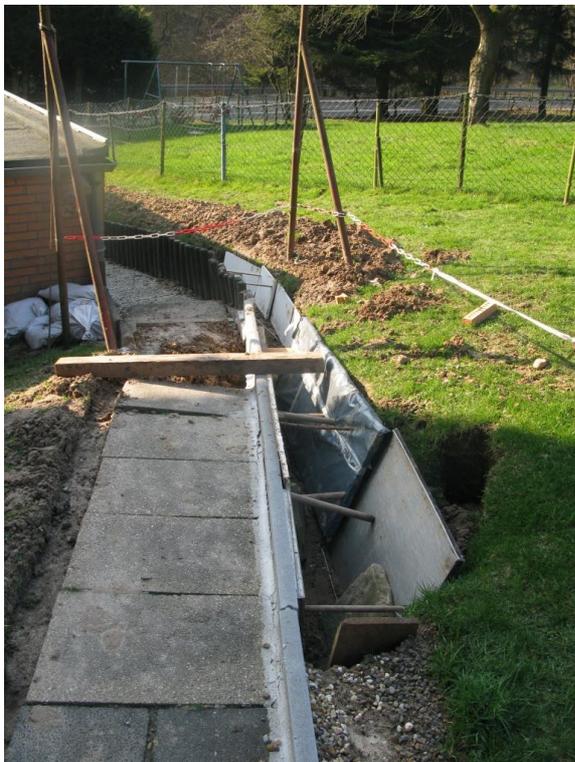
- (a) tiefe Sinklöcher oft schwer zu erkennen sind oder plötzlich einstürzen (Abb. 6),
- (b) Gebäude, Straßen oder andere Infrastrukturen unterspült und beschädigt werden können (Abb. 7),
- (c) gelöste oder feste Stoffe schnell und ohne Bodenpassage in die Vorflut, zum Beispiel in Trinkwasserreservoirs gelangen können.

Abbildungen 7 und 8: Tunnelerosion an Wohnhaus  
und Schutzmaßnahme an der Terrasse in  
Mitteleschbach, Berg. Land

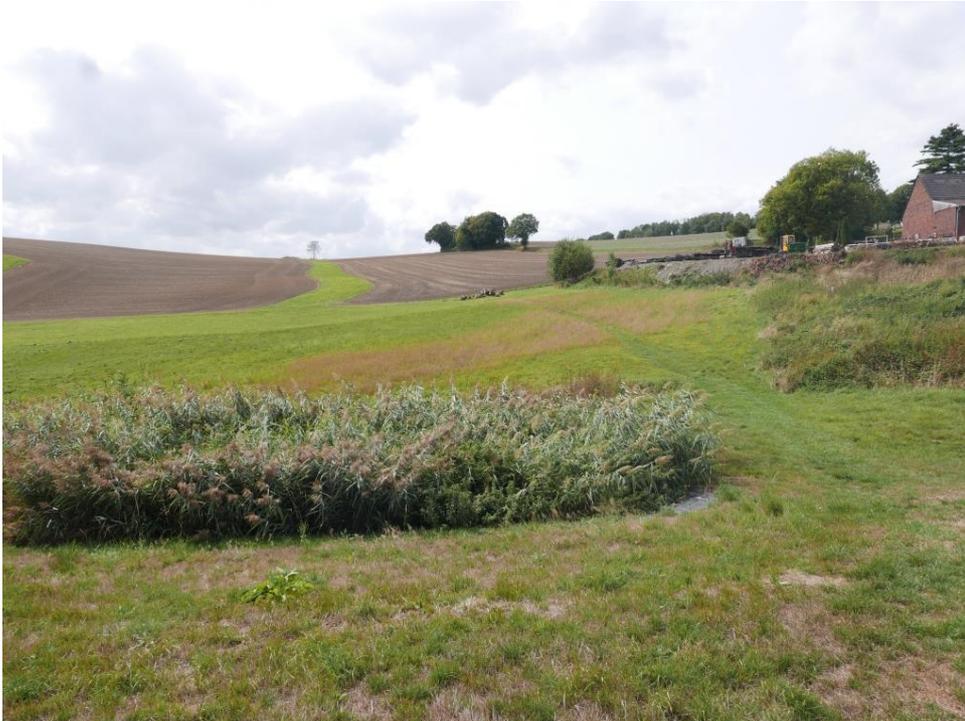
Auch auf dem Großen Feld sind aktuell mehrere Sinklöcher zu erkennen. Sie liegen in einem etwa 273 m langen und 10 bis 12 m breiten Grasstreifen in der Tiefenlinie südlich des Feldwegs, der parallel zur Langenberger Straße verläuft (Abb. 9 und 10). Der Streifen wurde vom Landwirt bewusst so angelegt, um Oberflächenabflusswasser aufzunehmen und schadlos abzuleiten. Es ist auch möglich, dass das wiederholte Auftreten von Sinklöchern die Bewirtschaftung mit Landmaschinen zu gefährlich macht und dass deshalb auf die Beackerung verzichtet wird.

Das Erosionsproblem ist jedenfalls in den letzten Jahren offenbar gravierender geworden. Historische Luftbilder aus der Zeit von 1988 bis 1994 zeigen, dass der Grasstreifen damals etwa halb so breit war wie heute. Der Landwirt sah sich also genötigt ihn zu verbreitern. Es ist deshalb zu befürchten, dass sich die Schäden künftig weiter verstärken, wenn die Erosionsprozesse nicht gestoppt werden. Es ist auch nicht ausgeschlossen, dass die Tunnelerosion bereits auf weiteren Hangabschnitten aktiv ist.

Abbildung 9: Blickrichtung über Grasstreifen über das Große Feld nach Westen

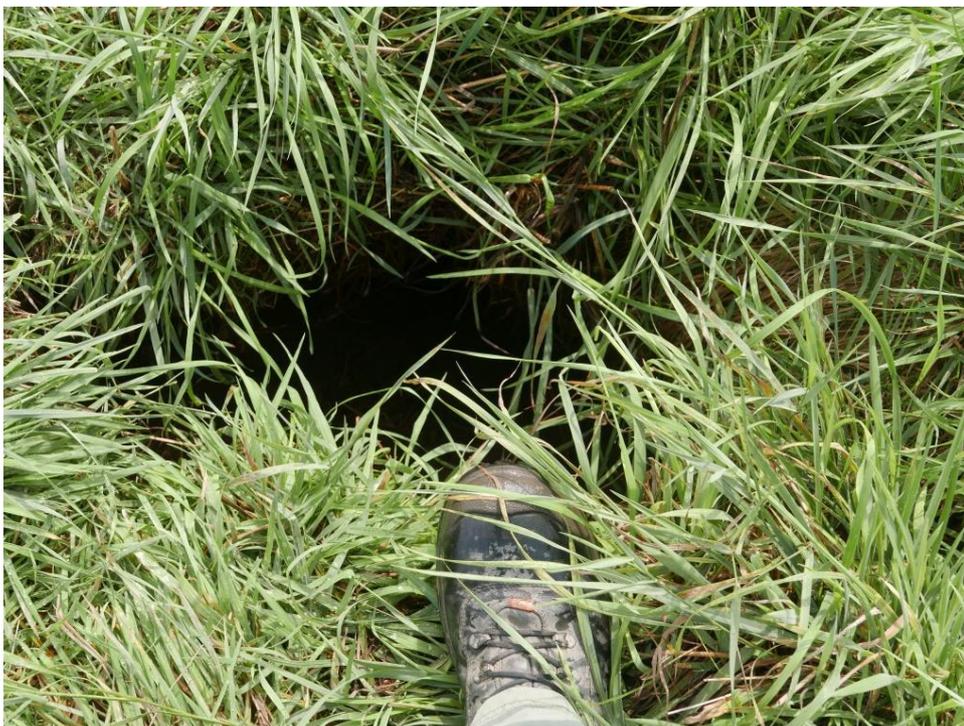
Abbildung 10: Sinkloch im Großen Feld

Es ist wahrscheinlich, dass sich der Aufwand für die Erschließung als Bauland erhöhen wird. In welchem Umfang das der Fall sein wird, ist aber noch nicht seriös abzuschätzen, weil etwa die Lage der Tunnels auf den Flächen, ihre Tiefe und ihr Verlauf nicht überall bekannt sind.
